## リスク工学特別演習のグループ課題

『震災における建物被害 兵庫県南部地震から学んで』

水津大輔 渡邊智裕

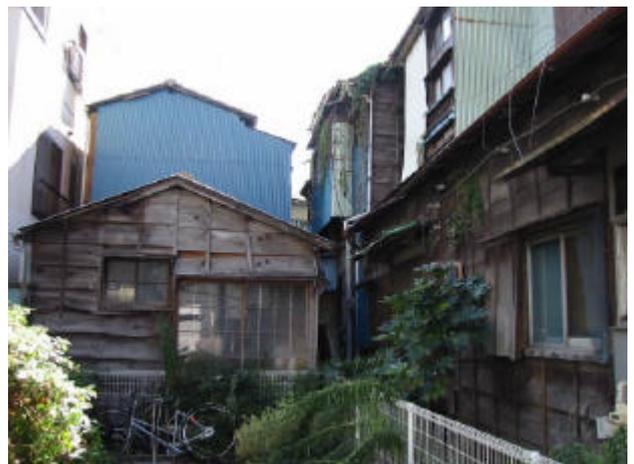
写真3 密集した古い木造住宅

関東大震災や東京大空襲でも被害を受けず、路地を挟んだ家並みが下町の風情をとどめている地域である。特に東向島地区は開発がほとんどされておらず木造住宅が密集しており（写真3）路地も狭く、潜在的災害危険度が非常に高い。そのため、住民の防災意識は非常に高く、避難場所が整備されており、『一寺言問を防災のまちにする会』によって考え出された路地尊（雨水貯留槽）（写真4）がある。

東向島地区は多くの古い木造住宅が存在する。多くの住宅が二階建て以上であり、1mもない間隔で建てられていた。住宅は全体的に古く増築、改築したものが目に付いた。

墨田区は、木造住宅が密集して存在し、狭い道路も多く、潜在的危険性が高い。そのため国や住民の災害に対する危機意識はきわめて高く、都市計画や行政指導、路地尊や避難場所の整備などさまざまな試みがなされてきた。しかし根本的な問題は建物倒壊率が極めて高い建築年代の古い木造住宅が密集していることであって、その問題は未だ解決していない。

都営白鬚団地は防災施設（防火壁、避難場所）としては非常に高いレベルにあるが、それは単体としてみた評価であり、墨田区の地域全体でみるとまくりンクしていない。この施設は小規模の災害に対しての設備ではなく、基本的に大震災に対してのものである。兵庫県南部地震規模の大震災が起きた場合、住宅密集地である東向島地区、墨田地区は、木造住宅が多く密集しているためほとんどの建物が倒壊し、崩れた建物による2次的倒壊、延焼、道路の寸断が起これると考えられる。震災後助かった住民は二次被害を避けるために迅速に避難する必要があるが、避難路の整備されていない狭い小道の多い住宅密集地域、特に中心部の住民が迅速に避難できるか疑問である。

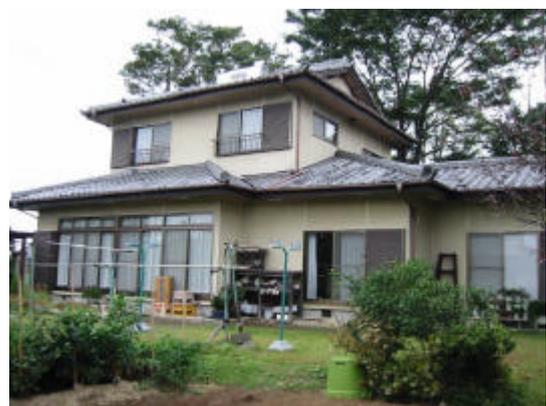
写真5 家の外観

今回、簡易耐震診断を適用したのは、渡邊の実家（築14年、所在地 明野町）（写真5）である。

診断結果は、図9<sup>8)</sup>のようになった。判定結果を見ると、やや危険であると判定である。項目ごとにしてみると、建物の形、壁の量、老朽度で、低い評価になっている。壁の量については、必要な壁の4分の3しかないため、特に低い評価になっている。この家は、瓦屋根の2階建てということで、1階の壁の量を割と多目にしなくてはならないはずである。しかし、2間続きの和室（写真6）や台所・食堂・居間が一続き（写真7）になっていることから、壁の量が不足してしまったと考えられる。耐震診断を行うことで住宅の耐震性に問題がある点を見つけることができた。

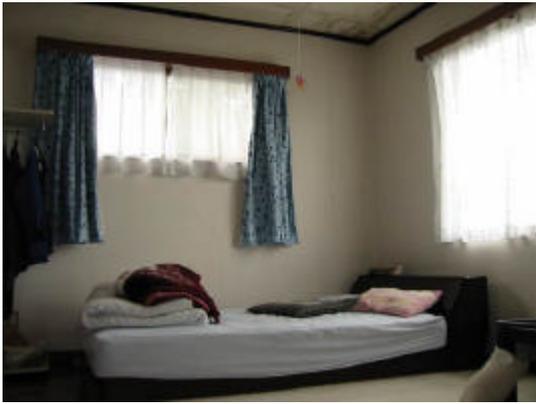
写真8 寝室

このような危険をふまえて家の中の危険な場所を探してみた。写真8は、寝室である。兵庫県南部地震がおきた時、多くの人が就寝中であり、多くの被害を受けたことを考えると寝室の安全性に気を配る必要があるだろう。ベッドに向かって倒れてくるような家具は特にない。しかし、ベッドが窓の下にあるために、地震の時に窓ガラスが割れるようなことがあると、睡眠中は破片をよけることができず危険である。写真9は、食堂である。テーブルのすぐ後ろに、食器棚がおいてある。地震の時、倒れてくる危険性があり、観音開きであるため中の食器が飛び出しやすく危険である。
