製品安全に対する各社の対応の調査

9班 善家 史子, 栗原 宏太, 金 亨柱

研究の目的

- 各社のマネジメントの実態を調査する
- 共通点や相違点などを調べ、考察する

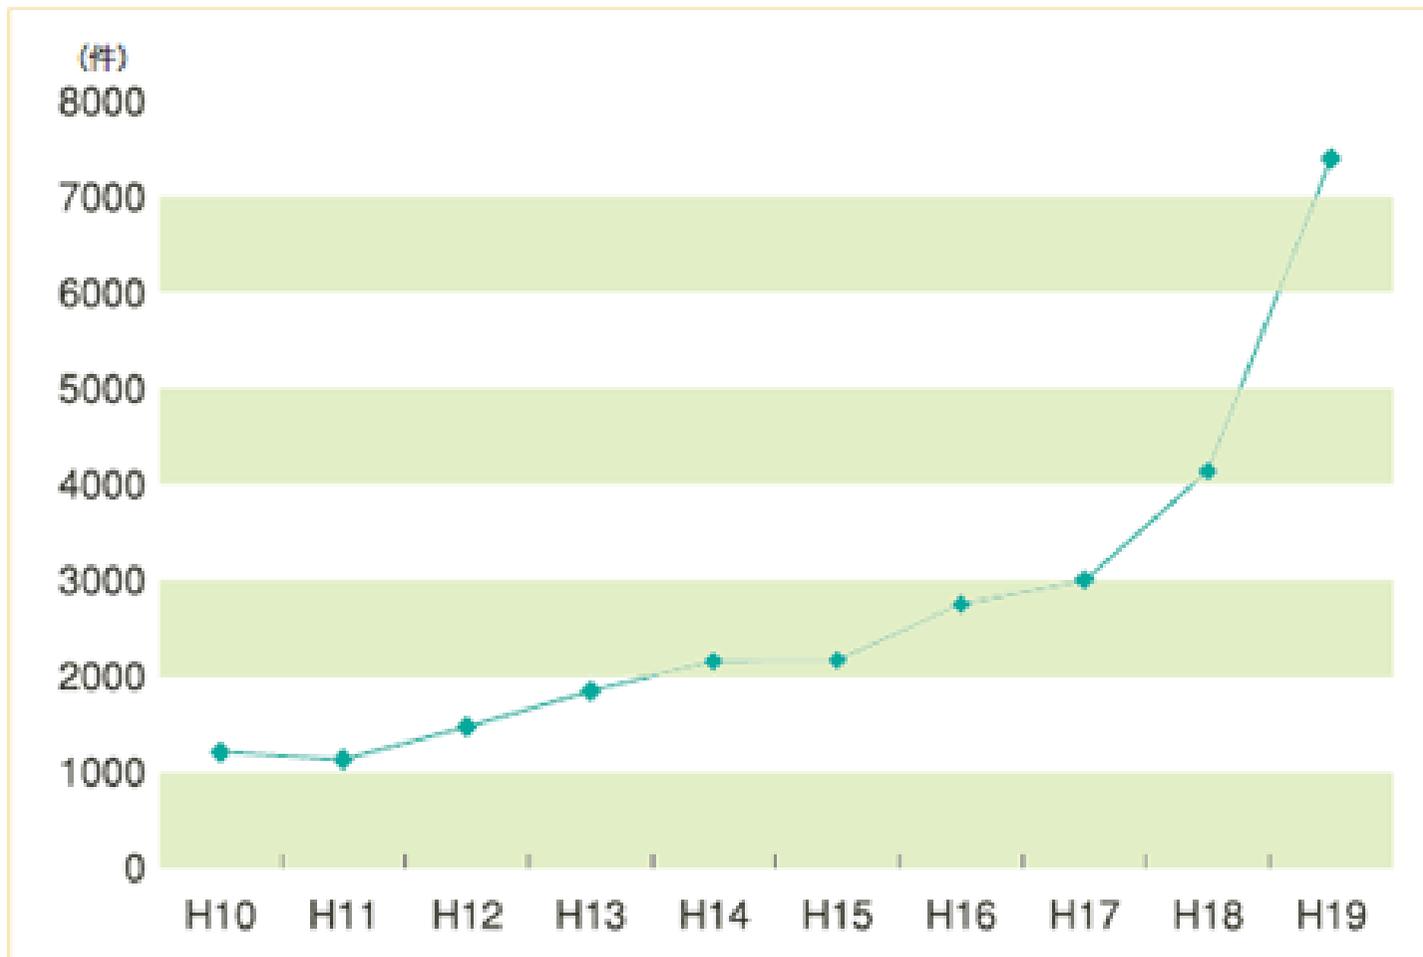
製品評価技術基盤機構の事故情報収集件数の推移

事故情報収集件数は年々着実に増えている

- 消費生活用製品安全法の改正
- NITEの認知度が高まってきたこと
- 事業者の安全意識の高揚
- 事故隠しを許さない社会への変化

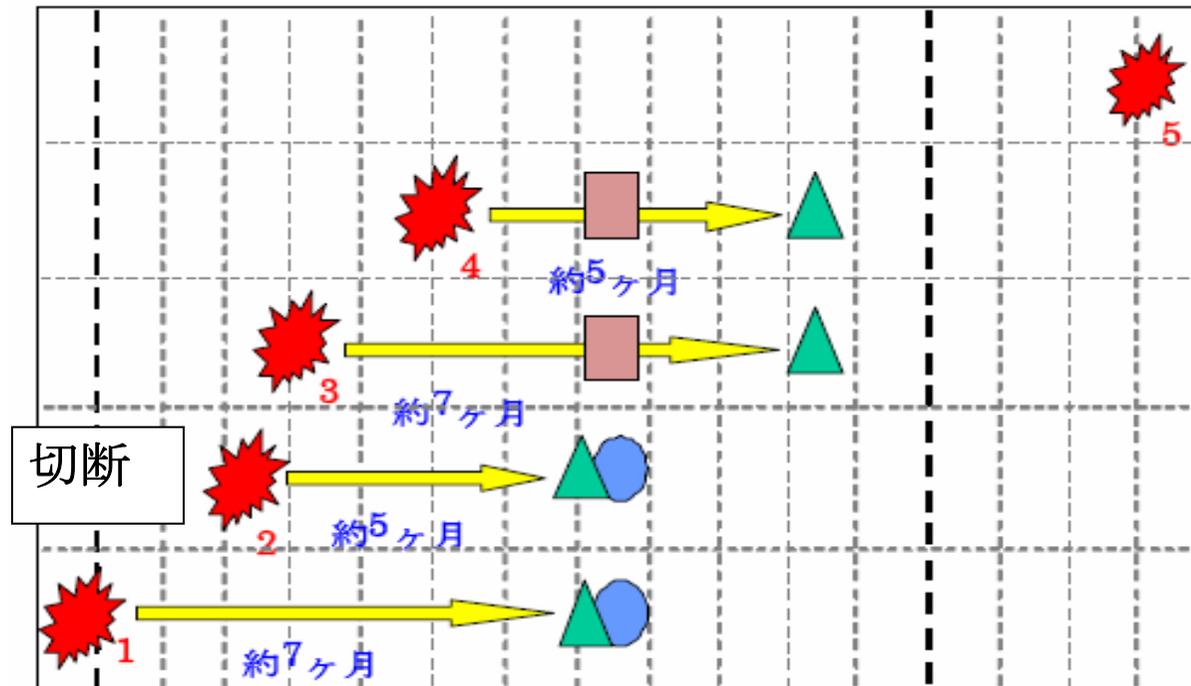
A社

2006年2月3月4月5月6月7月8月9月10月11月12月2007年1月2月3月4月

: 事故発生
-

: 構造変更
-

: 警告シール
-

: 社告掲載

- 事故数:5件(指切断1件)
- 2006年に幼児による指切断事故が発生

- 経済産業省等がシュレッダーの安全性を呼びかけるきっかけになった。
- 適切な対応:約半年で構造変更を行う
- 子供が刃に触れないよう、引き出し式の製品も開発

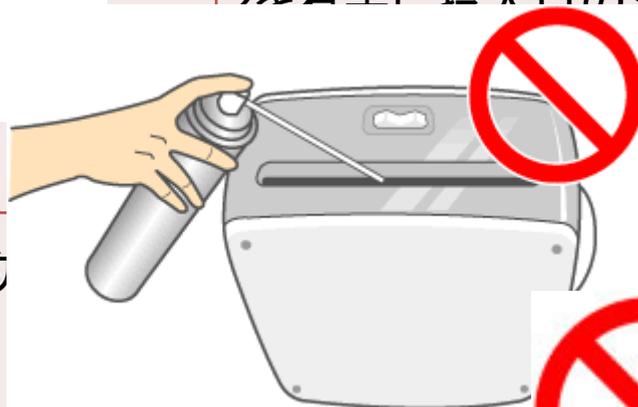
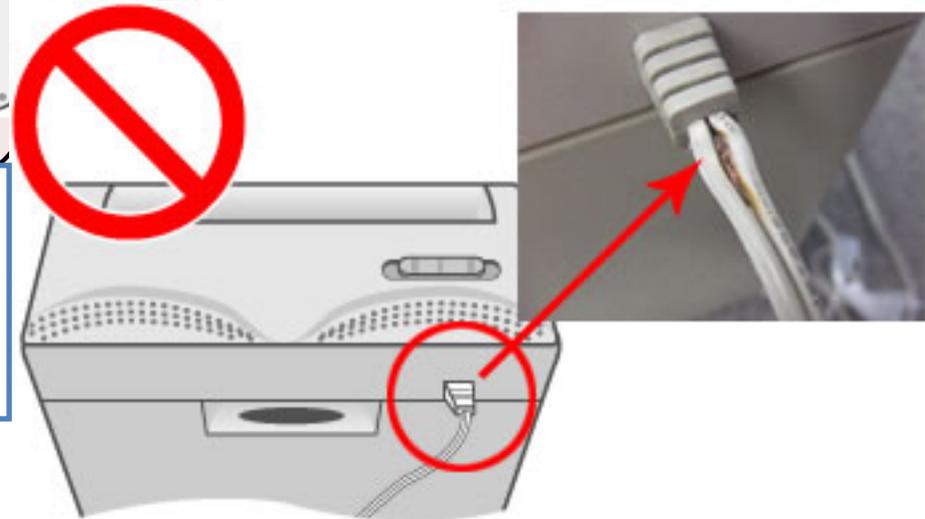
貼付シール

火気厳禁と記された
潤滑スプレーを噴霧し、
発火する事故発生防止

コードの亀裂が生じた部
分に触れ、火傷を負う
事故発生防止

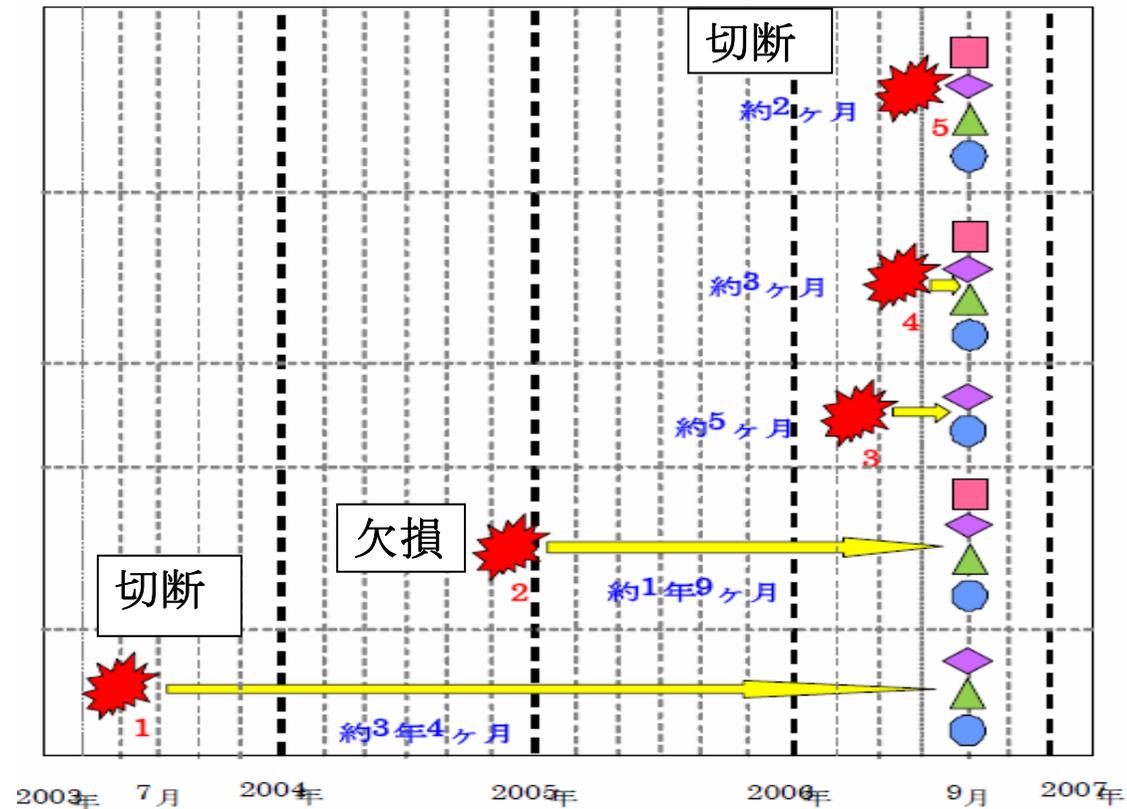
図3 B社の事故発生から再発防止

- : 安全チラシの同梱, 安全シールの貼付
- ▲ : 安全部品の取り付け
- ◆ : 店頭などでの啓蒙活動

- 事故数:5件(指切断・欠損3件)
 - A社と同様に指を切断するという事故
-

- 対応:最初の重大事故の対策は、約3年後と非常に遅く、安全部品を取り付けたのみ
 - 対策の内容に一貫性が見られない

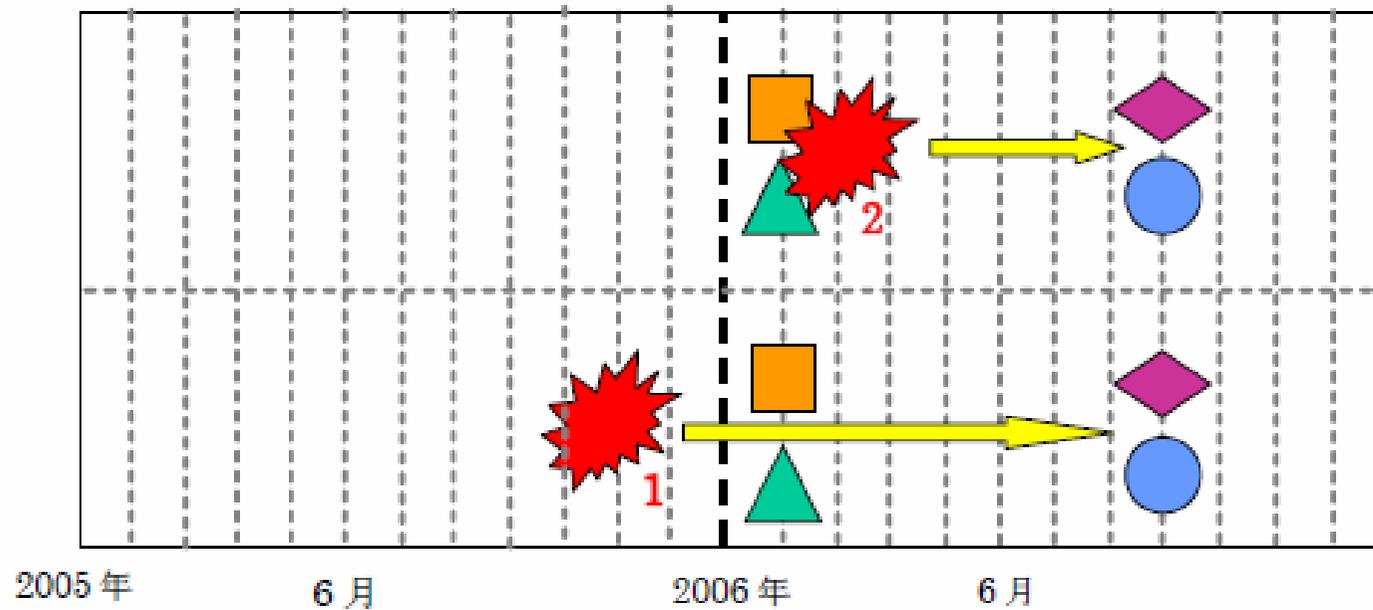
C社

■ : 注意喚起

事故発生日	
事故内容	
再発防止措	
<p>セーフティアタッチメント(紙挿入部の開口幅を3mmに狭める)の無償提供</p>	
	及び投入口のセーフティアタッチメントを無償で配布

- 事故数: 2件
- 指切断等の重大事故は発生していない

- 対応: 事故後約3ヶ月で構造変更
- 当該商品は既に廃盤となっている

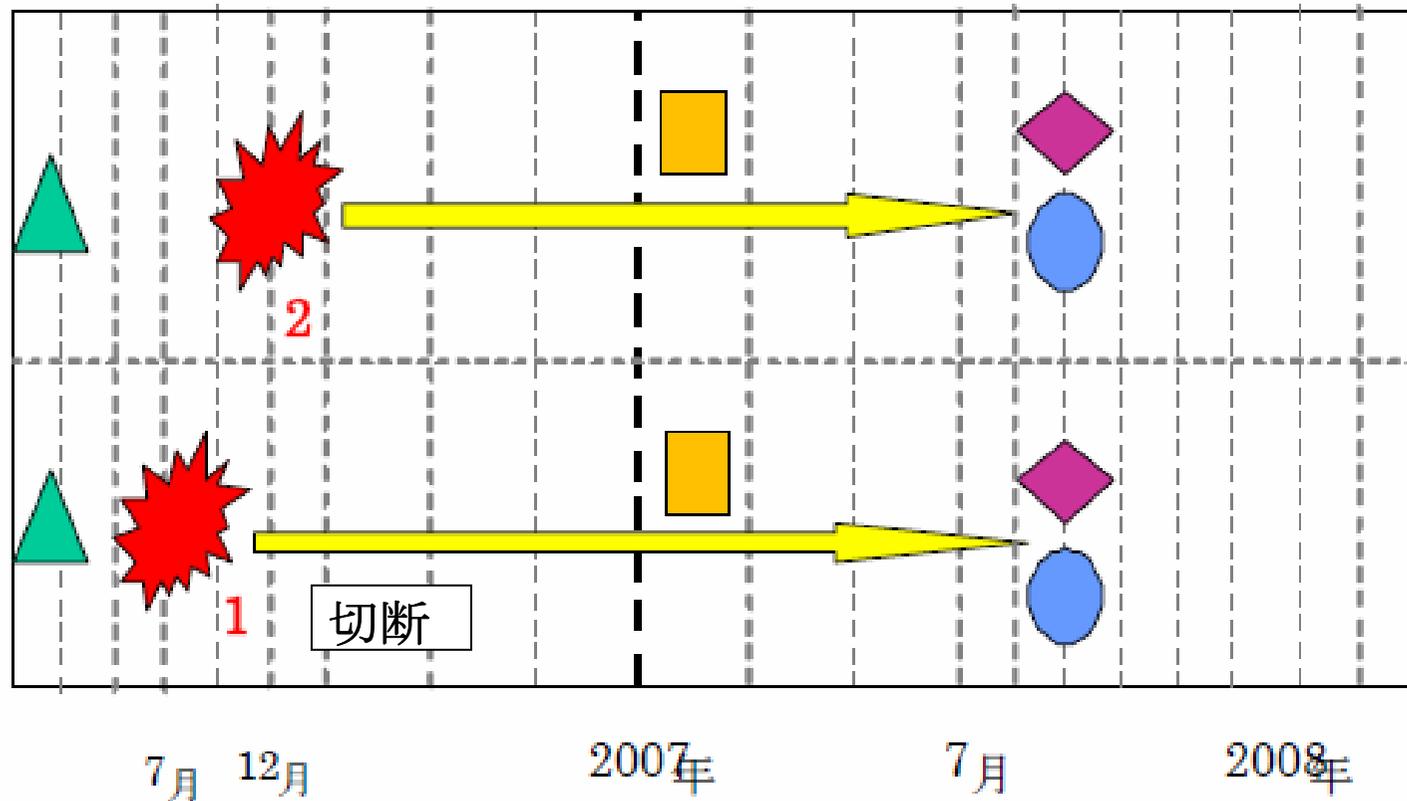
D社

<p>1992年7月30日</p> <p>務所で、2歳の女兒が、シュレッダーに を入れ、右手中指と薬指を損傷した。</p> <p>D社のシュレッダー 貼付シール</p> <ul style="list-style-type: none">• 製造社の専門のエンジニア以外には、分解を禁止し、作業を行った場合、PL法(製造物責任法)等の問題から事故等が発生しても、責任を負いかねるという• シールが貼付されていない場合、製造社に連絡する
--	---

- 事故数:2件（指切断1件）
- 世間でシュレッダーの安全性が叫ばれる以前の91年から、独自に安全対策を行っている。
- シュレッダー業界のシェア1位である。

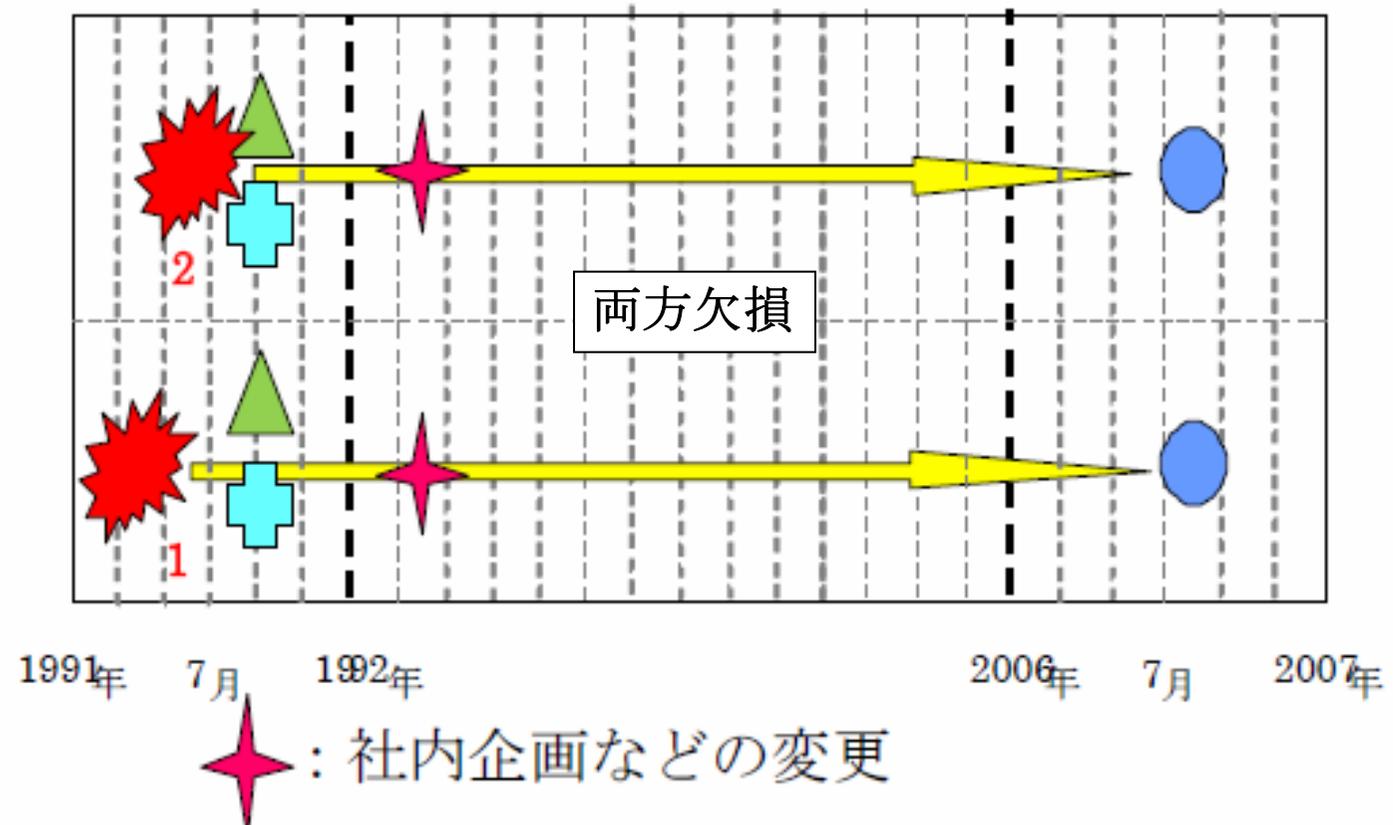
E社

事故発生日	1991年3月14日	
事故内容	<div style="border: 2px solid blue; padding: 5px; display: inline-block;"> 新たな構造導入し安全性を確保 </div> 一に手を入れ、 右手指4本を欠損した。	
再	行の新規、開 装着をキッ すための 月29日付け

- 事故数:2件（指欠損2件）

- 対応:製品の出荷停止や社内基準の変更
既に販売した商品には安全装置を取り付けるのみに留まっている。

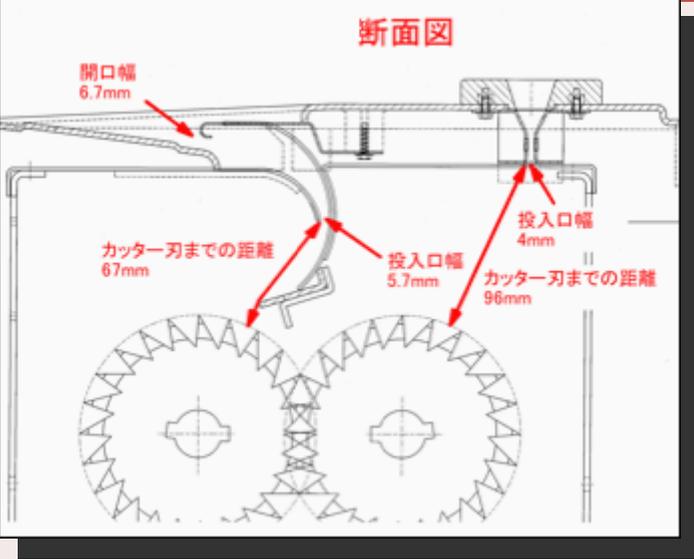
<p>断面図</p> <p>開口幅 6.7mm</p> <p>投入口幅 4mm</p> <p>投入口幅 5.7mm</p> <p>投入口幅 96mm</p> <p>カッター刃までの距離 67mm</p> <p>カッター刃までの距離 96mm</p>

- 91年頃は投入口の幅が5mm程度で十分だと考えられていた(C社, D社等).
- しかし, その不十分さに早い段階で気づいたのがD社で, 構造変更後残念ながら事故が発生してしまっているが, 独自に構造変更を行い, シュレッダーシェア1位を維持し続けている.
